# 建设项目竣工环境保护验收监测报告表

项目名称 都匀市长菁汽车维修服务有限公司汽修厂验收  
project name 监测

编制单位 贵州中测检测技术有限公司  
Report Prepared by

2023 年 7 月

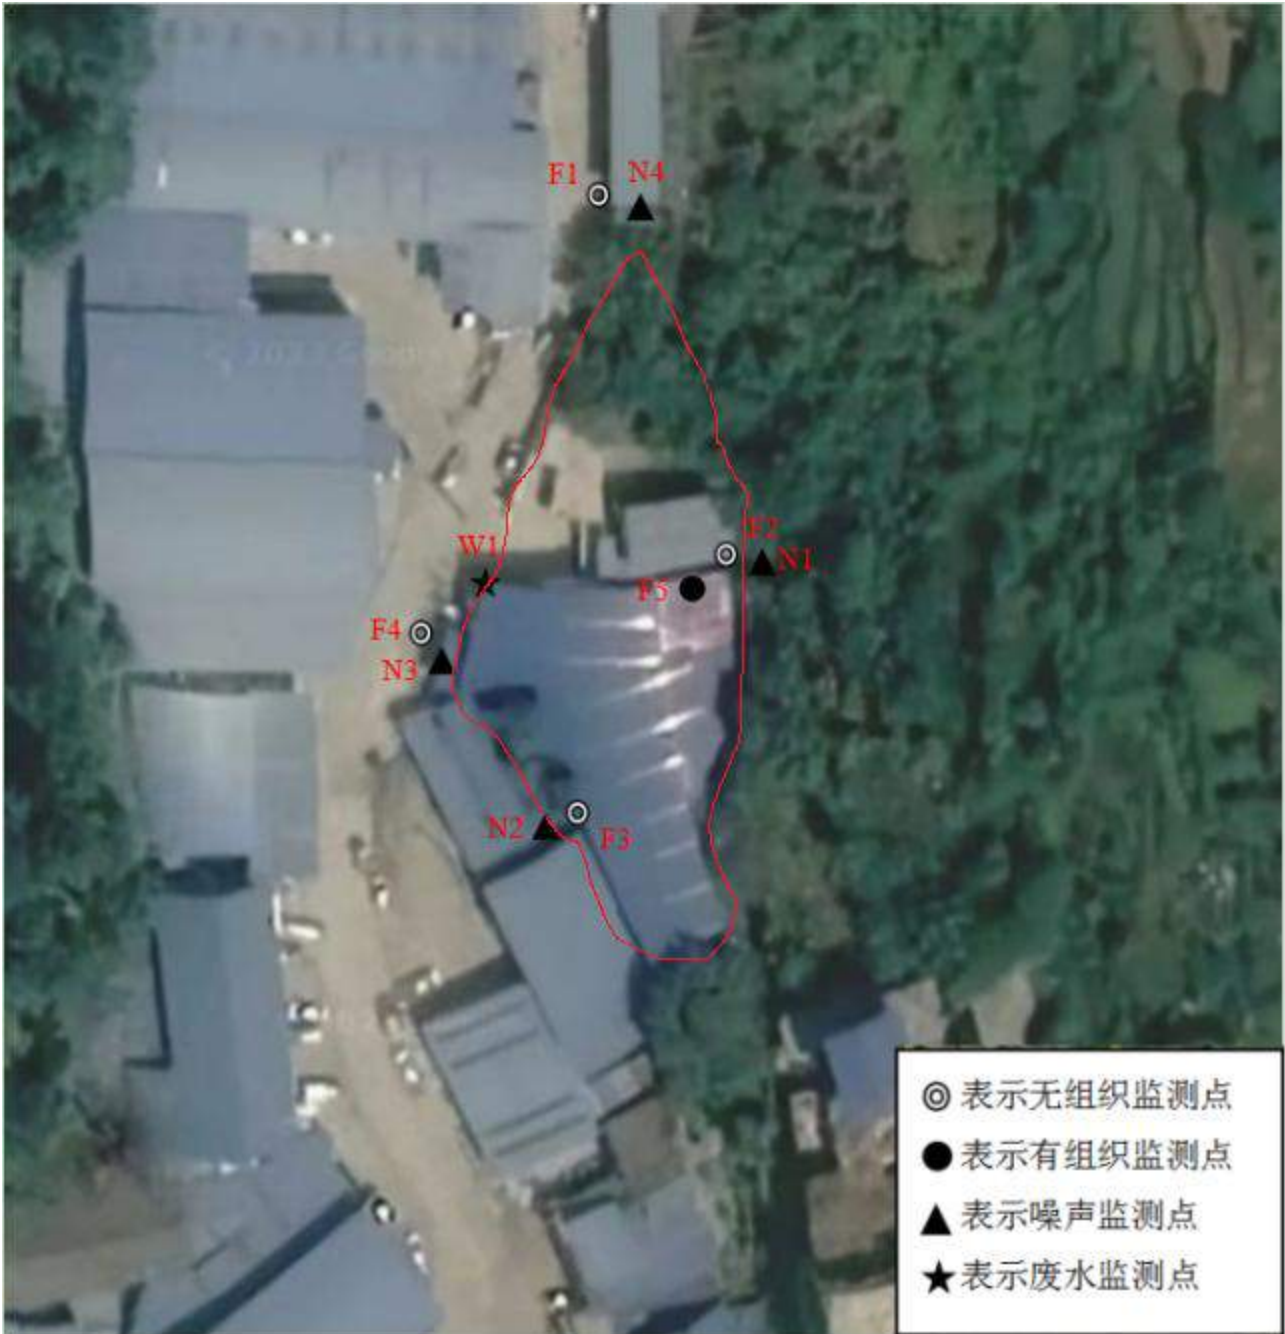
附件5：检测布点图

检测类别	检测点名称	检测项目	检测频次
空气和废气	无组织废气	监测点 1#	连续检测 2 天，每天 3 次。
		监测点 2#	
		监测点 3#	
		监测点 4#	
	有组织废气	废气排放口

检测类别	检测点名称	检测项目	检测频次
声环境	噪声	厂界东侧外 1m	连续检测 2 天 昼、夜间各 1 次
		厂界南侧外 1m	
		厂界西侧外 1m	
		厂界北侧外 1m

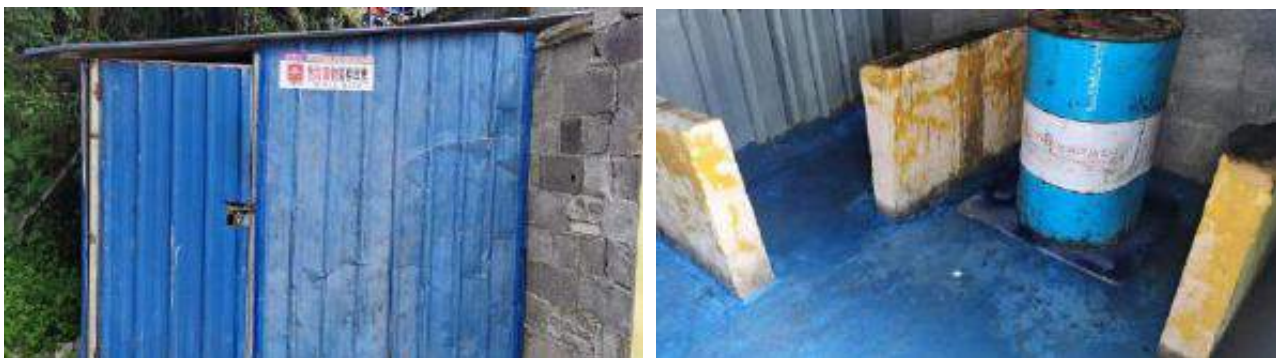
危废暂存间

维修设备产生的废机油、废机油包装桶、废机油滤芯、废铅酸电池、废油漆包装桶、废润滑油、废有机溶剂、废活性炭等危险废物分类收集存放在带盖的容器桶后暂存于危废暂存间定期交由有资质公司处理。本项目产生的危险废物应按照《危险废物收集、储存、运输技术规范》(HJ2025-2012)与《危险废物贮存污染控制标准》(GB18597-2023)的要求，应设立单独的危险废物暂存间，其危废量较小，能够满足贮存要求，同时废电瓶及废机油应分类分区进行贮存，贮存区域应设置围堰，危废暂存间应布置于干燥的地方，严格防雨、防晒，并落实“三防”(防扬散、防流失、防渗漏)措施，废机油、废润滑油存放在专用防渗桶内，加上标签，定期由有资质单位转运、危险废物贮存设施应配备通讯设备、照明设施、安全防护服装及工具，并设有应急防护设施、应留有搬运通道，经营者需做好危险废物情况的记录，记录上须注明废物的名称、来源、数量、特性和包装容器的类别、入库日期、存放库位、废物出库日期及接收单位名称。

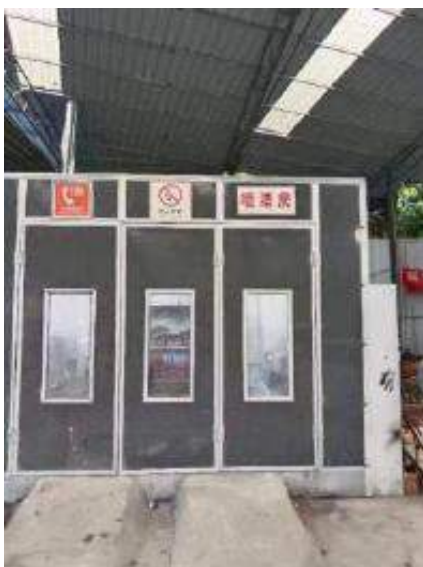
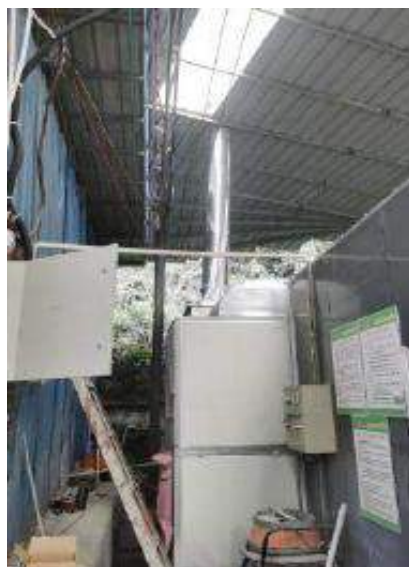
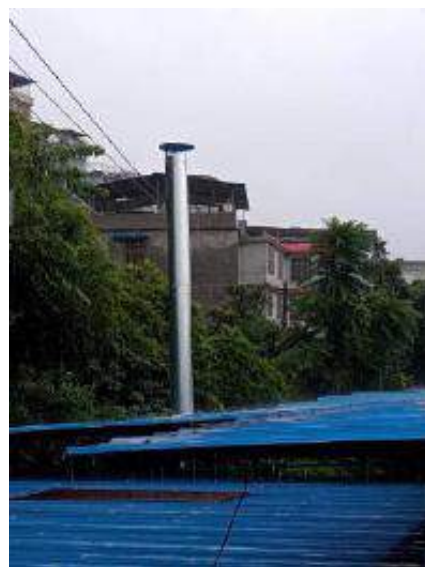
项目刷漆、烤漆车间为密闭空间，刷漆车间里的气体经集气罩收集，收集后气体引入 UV 催化氧化装置+活性炭吸附后通过 15m 高排气筒排放。

喷漆房

废气设备

排气筒
